縄文時代後期の復元住居

上尾駁 (2) 遺跡 第5号竪穴住居 (約4,000年前)

The Restored House from the Late *JOMON* Period

KAMIOBUTI (2) Site No. 5 Pit Dwelling (about 4,000 years ago)

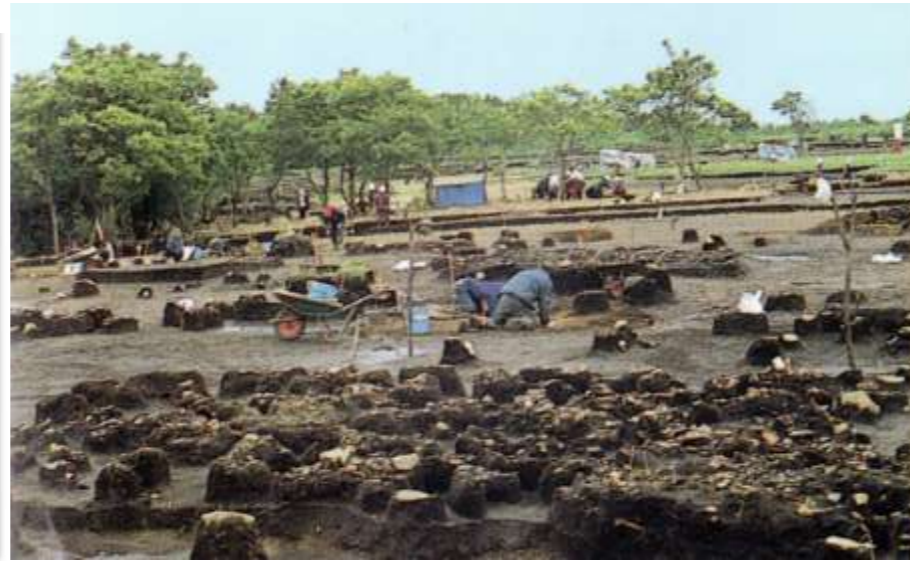
第5号住居跡 No. 5 Pit dwelling

この住居は7本の主柱を立て、桁(けた)をかけ、それに斜め材を立てかけて、建てられていました。集落の初めころの家です。

This dwelling was built with seven main pillars, girders and diagonal timbers. It is a house at the beginning of the village.

気候は、縄文中期の終わりころから寒くなり、後期に少し暖かくなりました。海水面も低くなり、入り江や沼が湿地になりました。上尾駁(2)遺跡からは、395基の墓の跡と墓を取り囲むように72軒の住居跡が発見されました。土壌群の中には、弧状の配石や太い柱を数本立てたような柱の穴の跡も見られました。このころの住居は、一般に小型になり大きさは4, 5m ほどです。この住居はほぼ円形で、壁に近いところに7本の柱が立っています。この住居は、集落ができたころの住居の一つです。
